**ROMPIMENTO DA CORREIA - WAP LIFE SPEED / POWER SPEED**

<b>BOLETIM INFORMATIVO</b>	<b>DOCUMENTO</b> (DOCUMENT):  <b>BIM02.027</b>	<b>REVISÃO (REVIEW):</b>  <b>00</b>	<b>EMIÇÃO</b> (ISSUE DATE):  <b>24/06/2021</b>
---	----------------------------	---	---	---

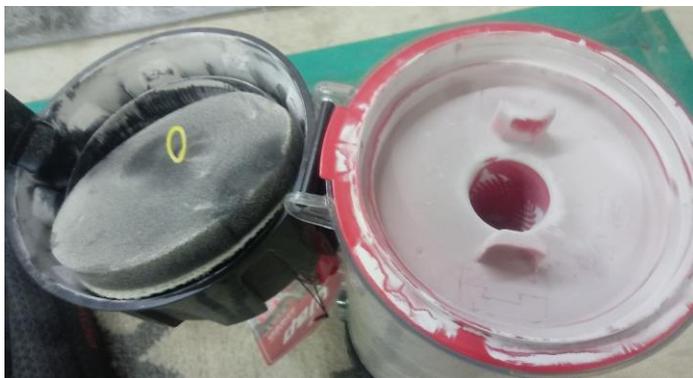
**Filtro saturado**

Os testes realizados em laboratório, evidenciaram que um produto novo para sucção de micro pó (pó de gesso, farinha de trigo, pó de mármore), durante um período de 10 minutos, resultaram na saturação do filtro de proteção, danificando-o, motivo pelo qual o micro pó foi expelido para o motor, resultando na oxidação e danificação do motor.

**Observação:** Produto não destinado para sucção de micro pó (pó de gesso, farinha de trigo, entre outros)

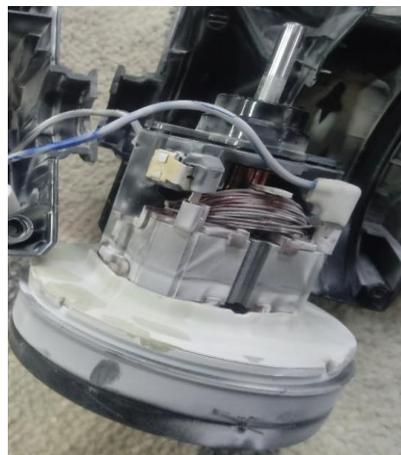
**Motor totalmente afetado**

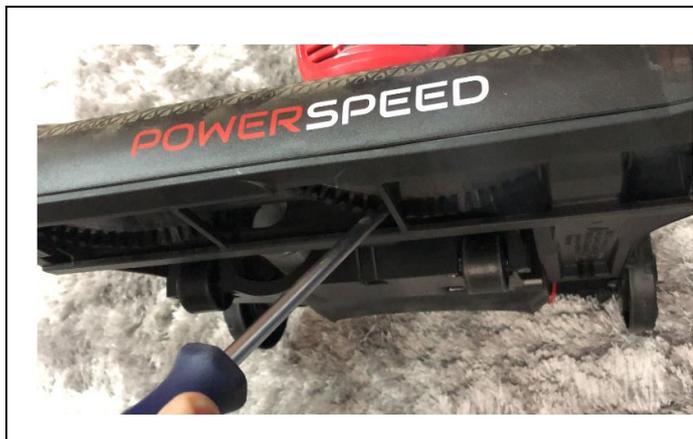
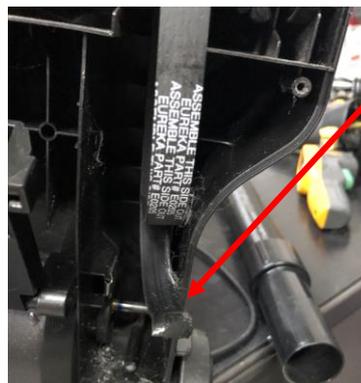
## 2. TRAVAMENTO DA ESCOVA

A correia funciona como fusível mecânico para o motor, e diante dos testes realizados em laboratório, evidenciou-se que um produto novo para sucção de partículas sólidas, tais como, barbantes, tecidos, fio de cabelo, objetos cortantes, tampa de caneta, clips, pedregulhos, plásticos em geral, resulta no bloqueio ou travamento da escova, sendo assim, causando o rompimento da correia.

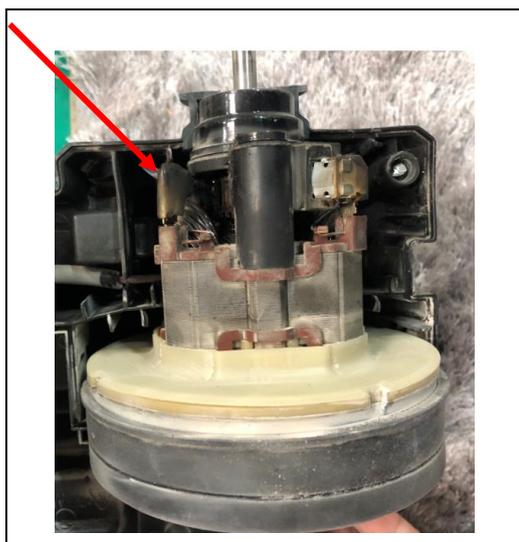
## 3. LIGAÇÃO NA TENSÃO ERRADA (127V LIGADO NA TENSÃO 220V)

Os testes realizados em laboratório, evidenciaram que os produtos na tensão 127V, quando ligados em tensão 220V, no período de aproximadamente 1 minuto, resultou na deterioração das escovas de carvão, carbonização do enrolamento elétrico e do coletor, gerando a queima do motor.

- Após os testes realizados em laboratório, foi evidenciado que a variação de tensão (10% sob tensão e 10% sub tensão) na rede elétrica, não resultará na queima do motor.

**Observação:** Oscilações superiores a tolerância de 10%, causará danos ao motor.
