WAP GTW 10/12/20

1. OBJETIVO (PURPOSE)

Este documento possui a finalidade reforçar os diagnósticos das causas de falhas em campo, e será utilizado como prova informativa, demonstrando transparência da marca com o mercado de consumo.

2. DESCRIÇÃO (DESCRIPTION)

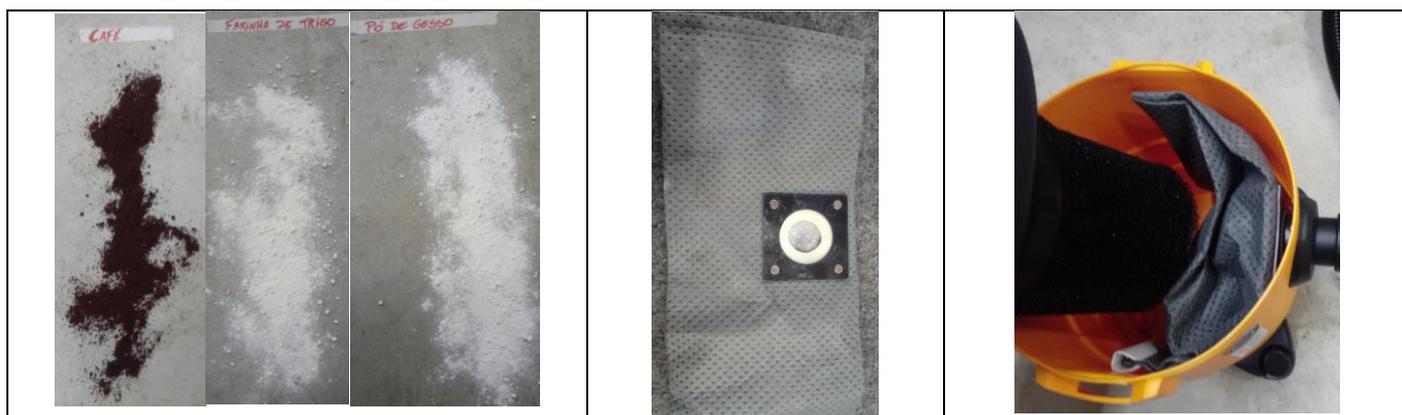
- 1.1 - Utilizando o filtro de pano e o filtro espuma

Os testes realizados em laboratório, evidenciaram que um produto novo para sucção de micro pó (café, farinha de trigo, pó de gesso), quando utilizado com os filtros de pano e espuma, resulta na conservação do produto, pois, pode-se observar que não há vestígios no filtro espuma, e conseqüentemente não há vestígios de micro pó expelida para o motor.

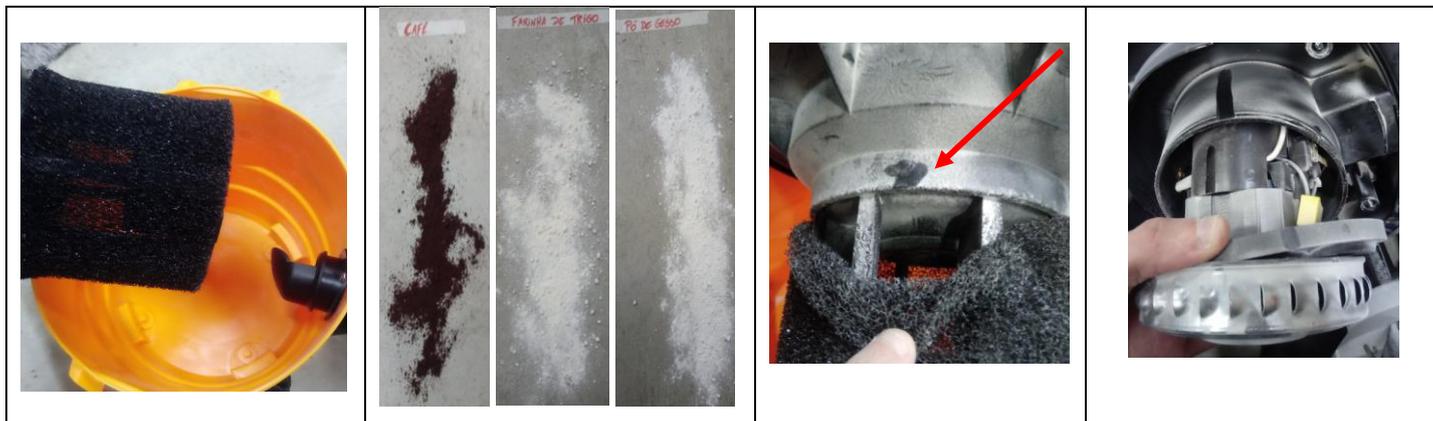
1.2 - Utilizando apenas o filtro espuma

Os testes realizados em laboratório, evidenciaram que um produto novo para sucção de micro pó (café, farinha de trigo, pó de gesso), quando utilizado apenas com filtro de espuma, resultaram na saturação do filtro de proteção, danificando-o, motivo pelo qual o micro pó foi expelido para o motor, resultando na oxidação e danificação do motor.

Observação: Para sucção de pó, é necessário a utilização do filtro de pano e do filtro espuma.

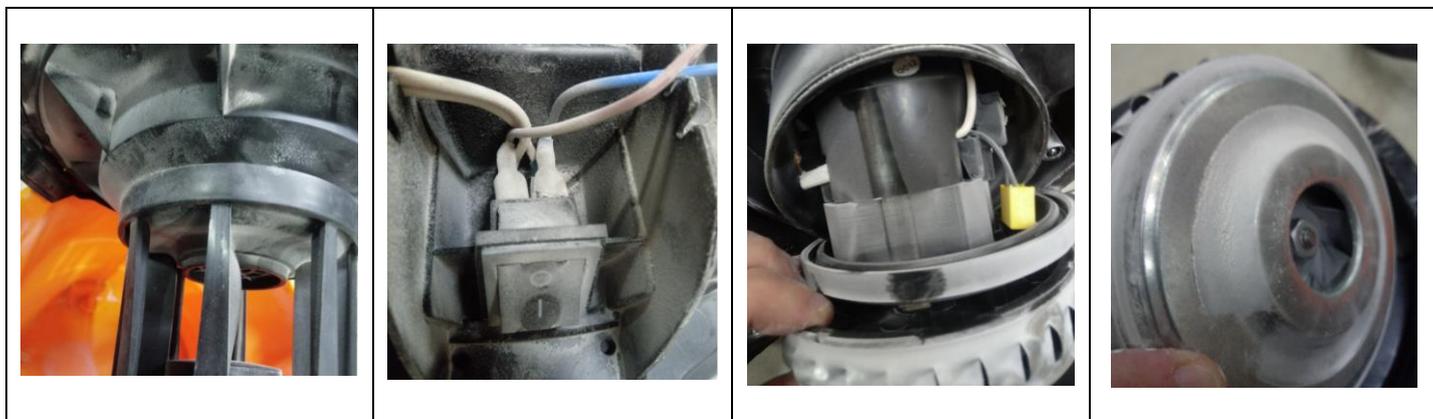
1.3 - Sem a utilização dos filtros

Os testes realizados em laboratório, evidenciaram que um produto novo para sucção de micro pó (café, farinha de trigo, pó de gesso), quando não utilizado com os filtros de proteção, resultaram na saturação do filtro de proteção, danificando-o, motivo pelo qual o micro pó foi expelido para o motor, resultando na oxidação e danificação do motor.

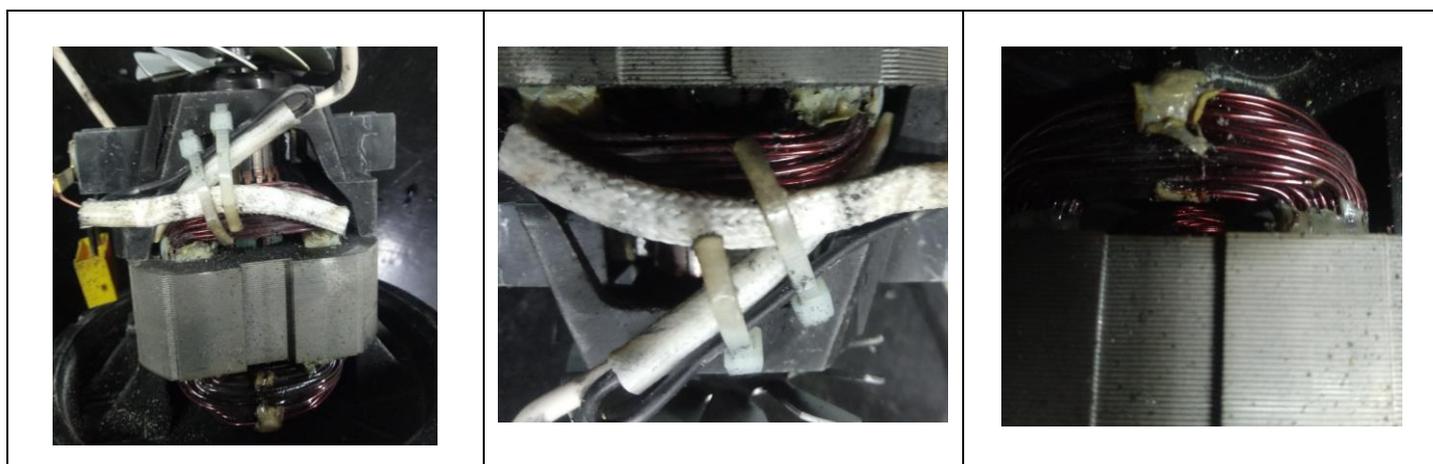
3 / 3
2. LIGAÇÃO NA TENSÃO ERRADA (127V LIGADO NA TENSÃO 220V)

Os testes realizados em laboratório, evidenciaram que os produtos na tensão 127V, quando ligados em tensão 220V, no período de aproximadamente 1 minuto, resultou na deterioração das escovas de carvão, carbonização do enrolamento elétrico e do coletor, gerando a queima do motor.

Observação: Após os testes realizados em laboratório, foi evidenciado que a variação de tensão na rede elétrica, não resultou a queima do motor, isso só ocorrerá se o produto na tensão 127V for ligado na tensão 220V.

Varição utilizada para os testes: 10% sob tensão e 10% sub tensão.
