## 1. OBJETIVO (PURPOSE)

Este documento possui a finalidade de informar a Rede Autorizada WAP quanto ao bloqueio de Ordens de Serviços recebidas em Garantia, solicitando o envio de motores de aspirador que apresentarem a ventoinha/ turbina quebradas e com rupturas.

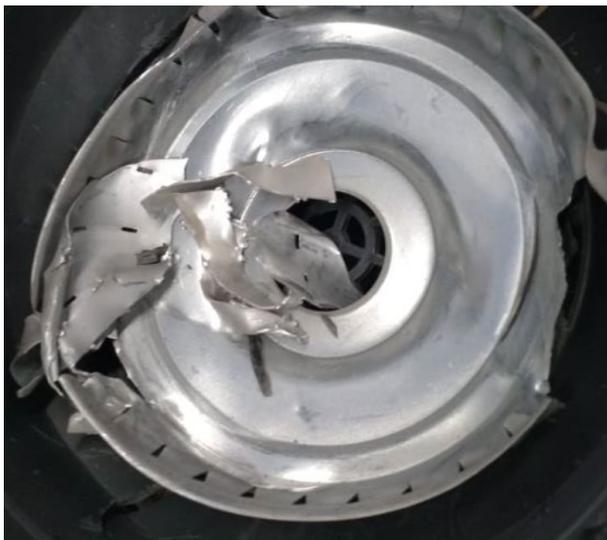
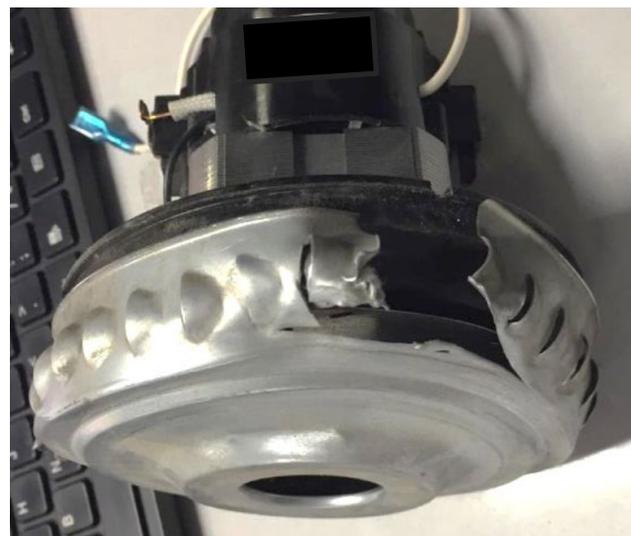
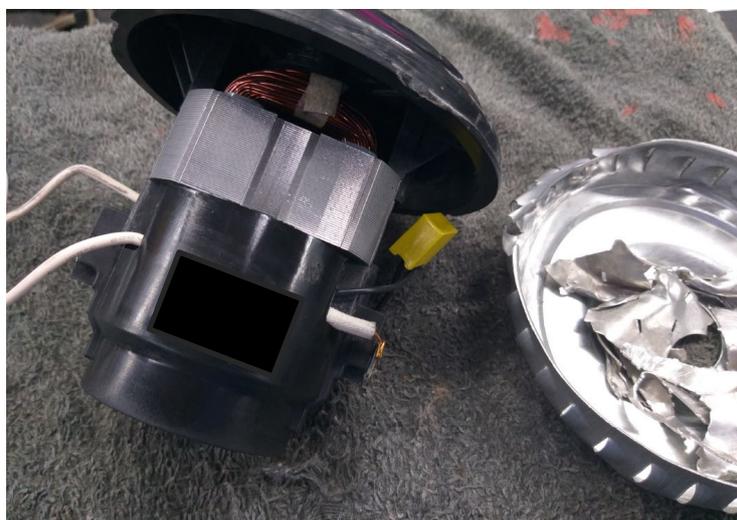
Exemplo:

Os aspiradores 127V quando ligados a rede elétrica 220V, causam um aumento significativo em sua rotação fazendo com que a força centrífuga da ventoinha cause a sua quebra em partes. Todas as demandas recebidas e que apresentarem defeito similar as evidências abaixo devem ser bloqueadas e caracterizadas como “mau uso” e o reparo deve ser seguido mediante a aprovação do orçamento da troca da peça. As ordens de serviços abertas com esta evidência serão canceladas.
